Németh Alexandra\*, Dobosy Ádám\*, Gáspár Marcell\*, Török Imre\*

## Hegesztett csőkötések varrat közel-állásának és többszörös javíthatóságának vizsgálata

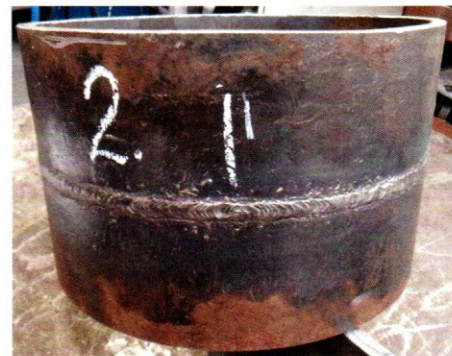
3. ábra: A meghegesztett 2. jelű csőszakasz (külső átmérő 406,4 mm)

A 5. táblázat a hozaganyagok átlagos vegyi összetételét és fontosabb mechanikai jellemzőinek minimálisan garantált értékeit foglalja össze. Az egyik elkészült csőszakasz a 3. ábrán látható.

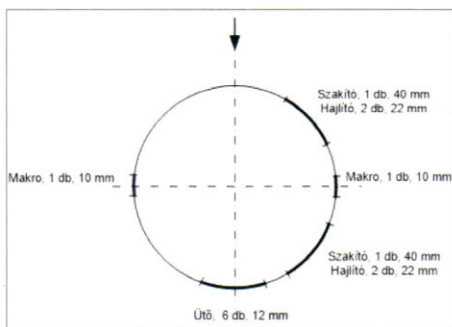
4. ábra. Az 1. jelű csőnél alkalmazott próbatest kimunkálási terv

giai laboratóriumában, illetve Komplex mechanikai anyagvizsgáló laboratóriumában került sor. A szabvány értelmében keresztirányú szakítóvizsgálatot (2 próbatest), keresztirányú hajlítóvizsgálatot (4 próbatest), ütésvizsgálatot (2×3 próbatest), keménységmérést (1 próbatest), illetve makroszkópi és mikroszkópi vizsgálatokat (1-1 próbatest) kell végezni. A kivágott varrat újrahegesztésének vizsgálata esetében (1. jelű kötés) a szabványtól eltérően, a minél pontosabb értékelés érdekében, 2-2 makroszkópi vizsgálatra alkalmas próbatestet munkáltunk ki. A [9] jelű szabvány megadja a próbatestek kivételének elhelyezkedését a kötés, illetve a csőpalást mentén. Az 1. jelű csőkötésnél alkalmazott kimunkálási tervet a 4. ábra szemlélteti.

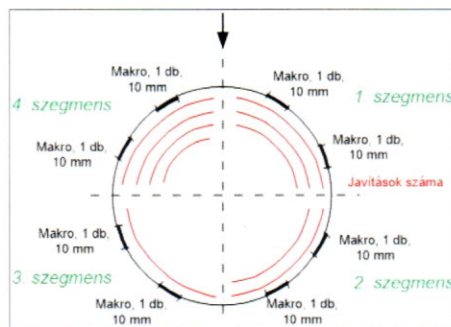
5. ábra. A 2. jelű csőnél alkalmazott próbatest kimunkálási terv

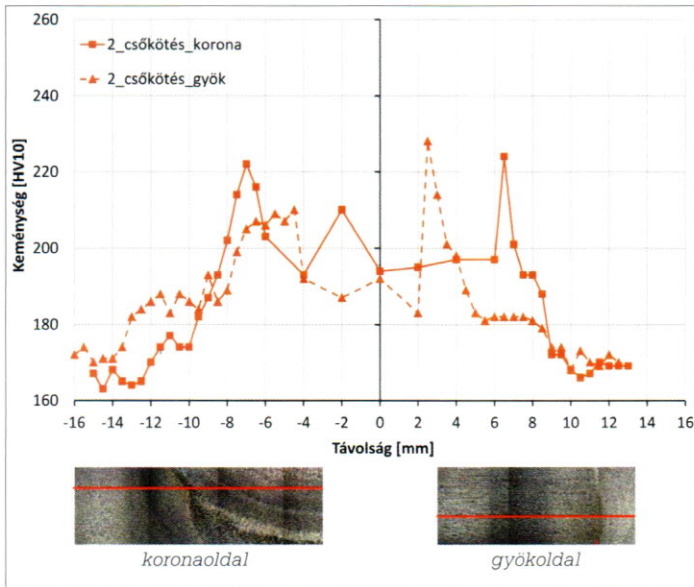
8. ábra.  
Keménységeloszlás az 1. jelű hegesztett kötésben (a kivágott varrat újrahegesztésének vizsgálata), marószersz: 2% Nital.

jegyezni, hogy az 1. jelű (8. ábra) kötések esetében a hőhatásövezetben figyelhető meg jelentősebb keménységcsúcs ( $\Delta HV 50$ ;  $\Delta HV 40$ ;  $\Delta HV 50$ ). A 2. jelű kötés esetében a keménységméri sorozatokat összevetve (lásd az 9. és 10. ábrák) kijelenthető, hogy a kötések gyökoldalán az egy javítást tartalmazó szegmens keménysége a legnagyobb, a több javítást tartalmazó szegmensekben kilágyulás tapasztalható,

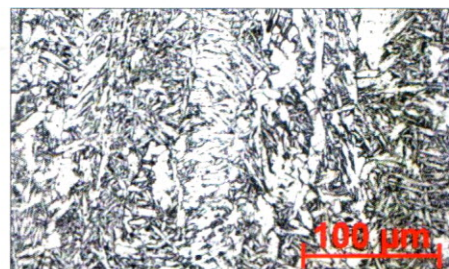
hőhatásövezet

varrat: gyökoldal

varrat: koronaoldal

12. ábra. A 2. jelű hegesztett kötés (egy varrat maximális javítási számának meghatározása) 1x javított szegmensének szövetelepi felvételei, marószers: 2% Nital.

A makroszkópi vizsgálatok után a mintadarabokon, a varrat hőhatásövezeteiről, **mikroszkópi felvételeket** (1. jelű és 2. jelű kötések) készítettünk. Minden kötés esetében felvételeket készítettünk az alapanyagból kiindulva a varrat irányába haladva, bemutatva a hőhatásövezet felépítését. A hőhatásövezetek egy-egy jellemző helyéről, illetve a varratok gyök- és koronaoldaláról készült felvételek a 11-15. ábrákon láthatók.

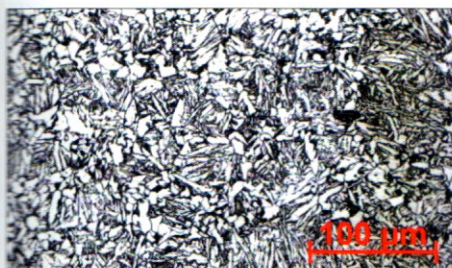
hőhatásövezet

varrat: gyökoldal

varrat: koronaoldal

13. ábra. A 2. jelű hegesztett kötés (egy varrat maximális javítási számának meghatározása) 2x javított szegmensének szövetelepi felvételei, marószers: 2% Nital.
